IDENTIFIKASI KONDISI BANJIR DAN KARAKTERISTIK SALURAN DRAINASE DI KAWASAN KECAMATAN DENPASAR BARAT

Program Studi Teknik Sipil, Fakultas Teknik, Universitas Mahasarasawati Denpasar

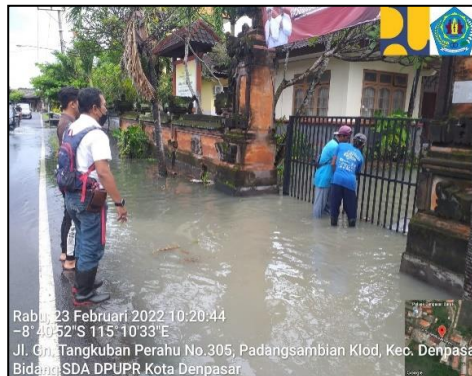
- a. **Jalan Gunung Tangkuban Perahu:** Pada musim hujan, genangan air mencapai kedalaman 60 cm. Curah hujan yang tinggi, terutama di bulan Januari hingga Februari, menyebabkan banjir yang berkepanjangan selama 3-4 jam. Genangan ini terjadi karena saluran drainase yang tersumbat oleh material organik seperti daun-daun kering, sampah plastik, dan limbah domestik, yang mempersempit ruang aliran air. Penyumbatan yang terjadi mencegah air mengalir ke saluran yang lebih besar, sehingga mengakibatkan genangan air di jalan dan area pemukiman. Dokumentasi kondisi banjir di Jalan Gunung Tangkuban Perahu seperti pada Gambar 1.

Gambar 1. Kondisi Banjir di Jalan Gunung Tangkuban Perahu
(Sumber: Dinas PUPR Kota Denpasar, 2022)

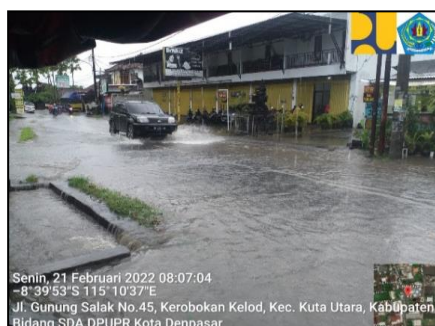
- b. **Jalan Gunung Salak:** Kawasan ini mengalami kejadian banjir yang lebih jarang dibandingkan Jalan Gunung Tangkuban Perahu. Meskipun saluran drainase di tempat ini relatif lebih baik, terdapat beberapa titik yang tidak terawat dan mengalami penyumbatan. Kebersihan saluran yang kurang terjaga di beberapa bagian mempengaruhi aliran air, dan pada saat hujan lebat, genangan sementara tetap terjadi, meskipun tidak berlangsung lama. Ini menunjukkan bahwa menjaga kebersihan saluran drainase tetap krusial sebagai strategi untuk meminimalkan dampak banjir. Dokumentasi kondisi banjir di Jalan Gunung Salak seperti pada Gambar 2.

Gambar 2. Kondisi Banjir di Jalan Gunung Salak
(Sumber: Dinas PUPR Kota Denpasar, 2022)

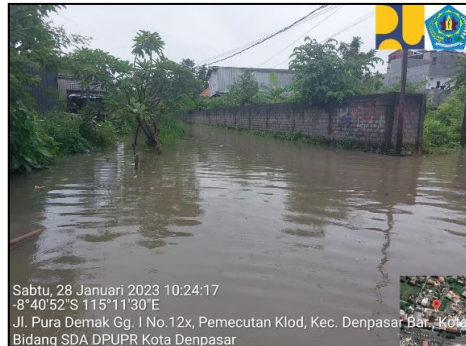
- c. **Jalan Pura Demak:** Wilayah ini paling parah terdampak, dengan genangan bisa bertahan lebih dari 6 jam setelah hujan. Saluran drainase yang kecil dan banyaknya bangunan permanen menghambat aliran air. Penempatan bangunan yang tidak memperhatikan tata ruang yang tepat menyulitkan air untuk menuju ke saluran drainase, sehingga air menggenangi di jalan dan area sekitarnya. Situasi ini mencerminkan perlunya regulasi yang lebih ketat dalam penggunaan lahan dan desain infrastruktur untuk menghindari konsekuensi lebih lanjut yang dapat mempercepat perubahan iklim di wilayah tersebut. Dokumentasi kondisi banjir di Jalan Pura Demak seperti pada Gambar 3.

Gambar 3. Kondisi Banjir di Jalan Pura Demak
(Sumber: Dinas PUPR Kota Denpasar, 2023)

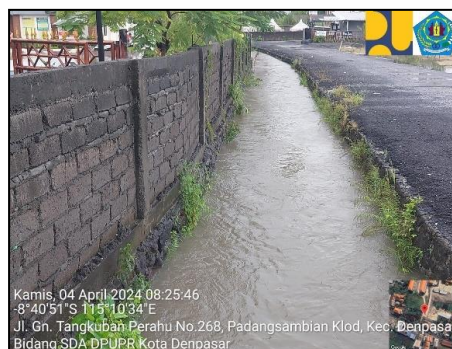
- a. **Saluran Drainase Jalan Gunung Tangkuban Perahu:** Terdapat beberapa titik yang memiliki lebar saluran cukup, tetapi seringkali tertutup oleh sampah dan dedaunan, sehingga mengurangi kapasitas alirannya. Observasi menunjukkan bahwa lebar saluran drainase bervariasi antara 30 cm hingga 50 cm. Meskipun ukuran saluran ini sudah seharusnya cukup, akumulasi material asing tetap menghambat proses pengaliran dan menyebabkan penumpukan air. Oleh karena itu, perhatian pada pemeliharaan saluran sangat diperlukan untuk memastikan efektivitasnya. Dokumentasi karakteristik saluran drainase di Jalan Gunung Tangkuban Perahu seperti pada Gambar 4.

Gambar 4. Karakteristik Saluran Drainase di Jalan Gunung Tangkuban Perahu
(Sumber: Dinas PUPR Kota Denpasar, 2024)

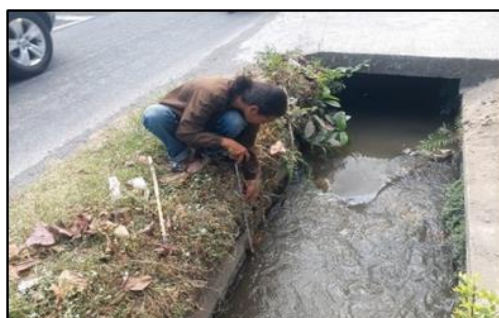
- b. **Saluran Drainase Jalan Gunung Salak:** Meskipun lebih terawat, beberapa bagian saluran drainase memiliki kemiringan yang tidak optimal, sehingga memperlambat aliran air. Dalam analisis ini, pengukuran menunjukkan bahwa kemiringan saluran tidak seragam dan berada dalam kisaran 1-3%, yang seharusnya idealnya lebih dari 2% untuk mendorong aliran air yang efisien. Ini menunjukkan perlunya perbaikan desain fisik saluran untuk meningkatkan kapasitas aliran dan mengurangi risiko genangan di masa mendatang. Dokumentasi karakteristik saluran drainase di Jalan Gunung Salak seperti pada Gambar 5.

Gambar 5. Karakteristik Saluran Drainase di Jalan Gunung Salak
(Sumber: Survei Penulis, 2024)

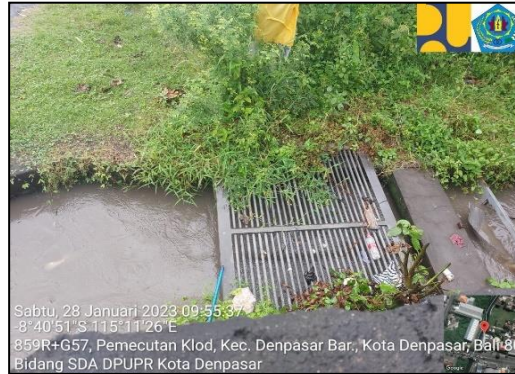
- c. **Saluran Drainase Jalan Pura Demak:** Jadi pembahasan utama karena ukurannya yang kecil dan tidak sesuai dengan volume air yang harus disalurkan. Saluran yang berukuran rata-rata 20 cm ini tidak dapat mengatasi debit air yang tinggi saat hujan. Sebagai hasilnya, genangan yang berkepanjangan terpaksa ditanggung oleh penghuni sekitar. Perlu adanya evaluasi mendalam mengenai desain saluran drainase di kawasan ini untuk menghindari banjir yang lebih parah di masa depan. Selain itu, kolaborasi dengan perencana kota untuk merancang sistem drainase yang lebih handal menjadi langkah penting dalam mitigasi banjir di daerah ini. Dokumentasi karakteristik saluran drainase di Jalan Pura Demak seperti pada Gambar 6.

Gambar 4. Karakteristik Saluran Drainase di Jalan Pura Demak
(Sumber: Dinas PUPR Kota Denpasar, 2023)
